資料紹介

日野川・足羽川改修図(野理五家文書)

吉田 健*

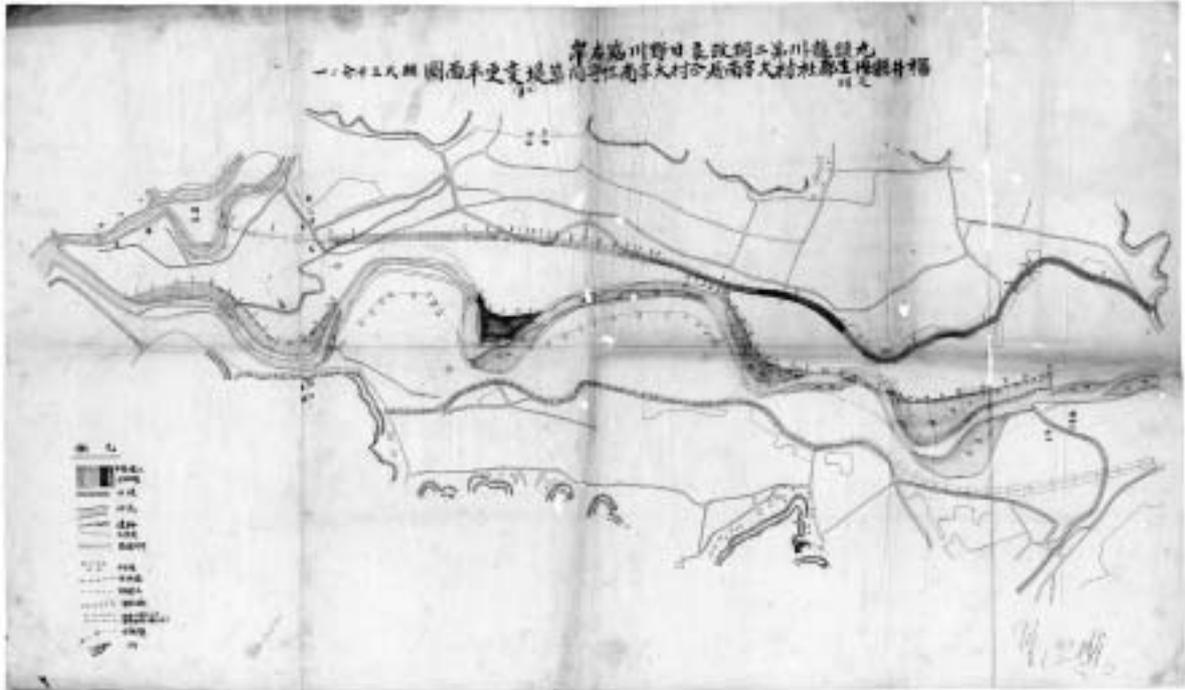
図2 日野川筋右岸南居・南江守間築堤工事変更平面図(55×93cm)

一方、内容は三つに分かれる。最も多いのは第二期工事にあたる日野川中流域右岸の黒町・在田間、三尾野・南居間、南居・南江守間、同左岸の清水山・片山間の築堤あるいは護岸工事設計図である。これらの図はいずれも縮尺三千分の一で、現況図に新堤防の位置、用土の採取場所などが示されている(図2、3)。ほかに堤防各位置の断面図(図4)や、下流に設置された大瀬水閘などの設計図、

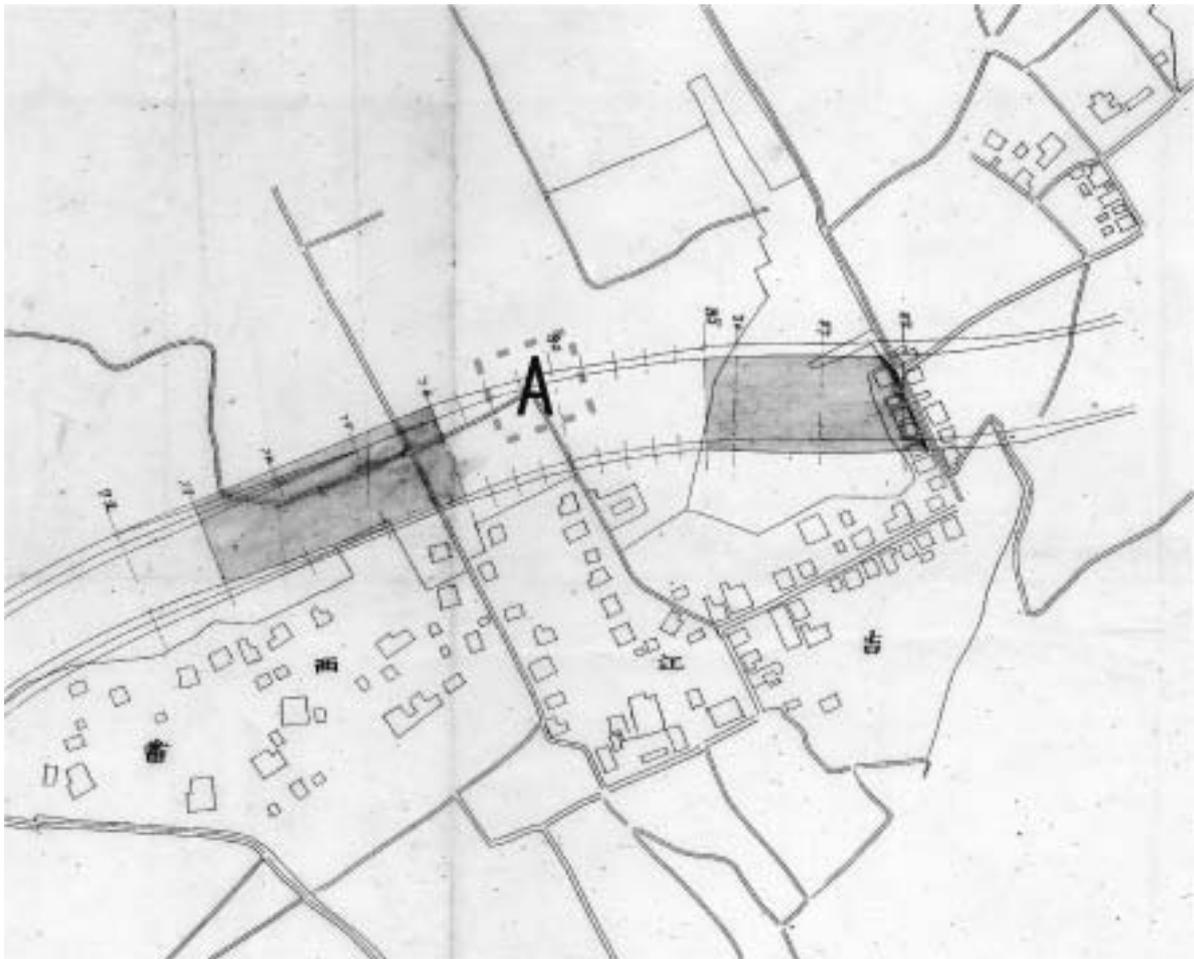
図 5 小黒町・在田間築堤工機関車運搬土坪土取場平面図(部分)

一つは「小黒町在田間築堤工機関車運搬土坪 土取場平面図(浅水川筋)」と表題のつけられた図で、この表題がすでに日野川本流小黒町在田間の築堤用土の不足分が新浅水川筋の掘削によって賄われ、さらにその土が蒸気機関車のトロックで運搬されたことを物語っているが、さらに図からは、工事に際して「七曲がり」と呼ばれた吉江の町並の第三の角から第四の角にかけて、両側11軒の家屋が潰されていることがわかる。また、この地は慶安1年(1648)から延宝2年(1674)まで吉江藩の陣屋が置かれた町で、『越前国名蹟考』所収の「吉江町図」には、Aに当たる位置に「御館跡」と記されており、この工事が、町並みだけでなく、史跡をも破壊するものであったことを示している。

堤防用土の採取場を示す新浅水川の流路図(図 5)などの関連図が附属している(文書番号00001 ~ 20)。第 2 のグループは第一期工事に属する福井市街域の足羽川改修工事に関するもので、南岸の新堤防位置と浚渫土による埋立地を示す図(図 6、7)を中心に、豊島上・中・下町など工事関連地域の地籍図の写図、下流の明里・大瀬間放水路の横断面図などがある(文書番号00023 ~ 35)。この他には一点のみであるが、第一期工事に属する九頭竜川筋舟橋・中角間平面図がある(文書番号00021)。

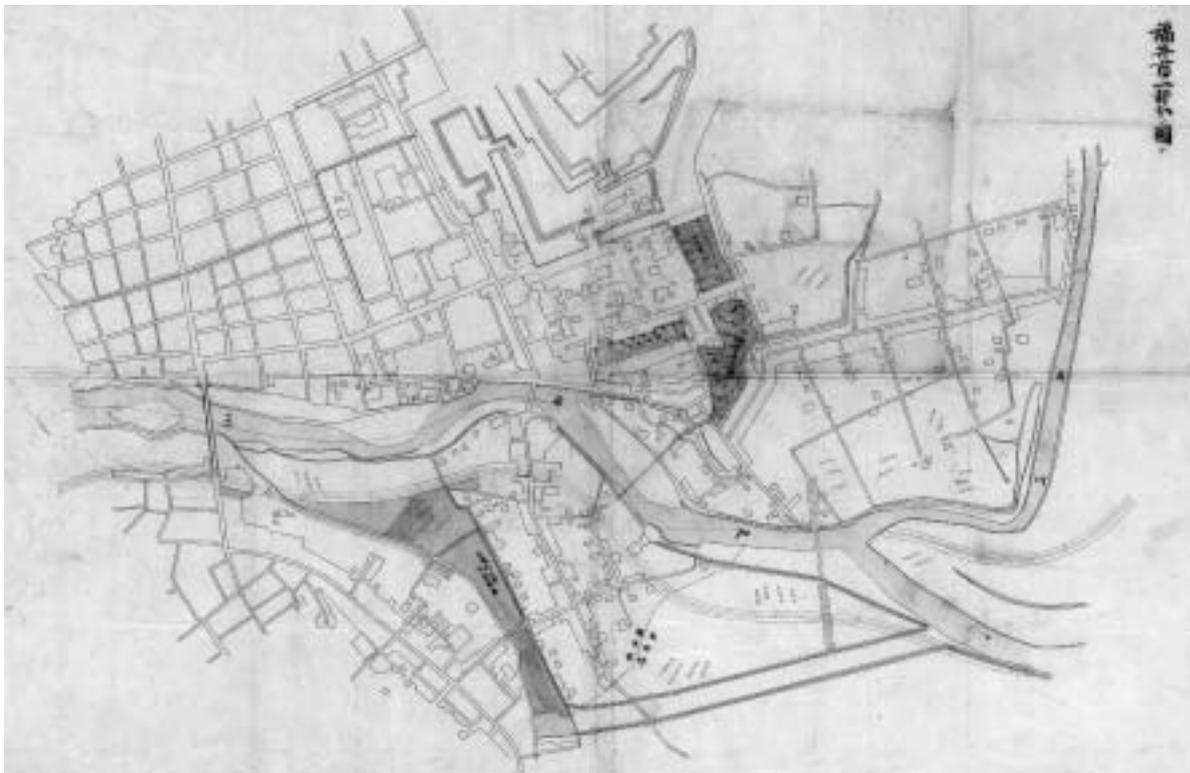
図6 足羽川堤防新築ならびに堀など埋立工事関係図(55×79cm)

次に「福井市一部分ノ図」と表題の付けられた図は、足羽川を挟んで福井市街の中心部を描いている。足羽川と荒川は水色に、図の上部、足羽川右岸の「山田卓介」「師田甚兵衛」「田中サク」ならびに同左岸の「市橋利三郎外貳拾名」と記された部分はピンクに着色されており、さらに左岸と右岸上流部には新堤の位置が朱細線の束で示されている。明治31年に移転する県庁が旧位置に、また足羽川の上流(図の右側)には29年に開通した鉄道北陸線の鉄橋が描かれていることから、この図は30年前後の内容と推定される。足羽川に掛かる橋は、下流から、九十九橋、幸橋であるが、幸橋と鉄橋の間には、薄く鉛筆の線で工事用の仮橋が描かれている。

右岸のピンクに着色された部分は、旧城郭の濠の部分で、その一部はすでに周辺部から埋め立てが進んでいるように見える。また左岸の着色部分は、上流からのびた二本の堤防で導かれた水路に繋がっていることからわかるように、洪水時に放水路として使われる福井城築城以前の旧河道で、周辺部より低く、普段は畑地として使われてきたところである。これらのことと、左岸の新堤防建設により、幸橋南詰の宅地部分を含め、広い地域が新設の堤防内側に取り込まれ河川敷となることに注目すると、

河川敷とするためには盤の切り下げが行われ、そこで得られた膨大な土砂は、新堤防用に使われるだけでなく、ピンクで着色した部分の埋め立てに使用されたと推測することが出来る。仮橋は、右岸の城濠埋め立てに使用されたトロッコ用に架けられたもので、「山田卓介」など埋め立て地の氏名は、その土地の所有者、あるいは工事請負人の氏名と考えられる。

この図は、福井市街地の新堤防建設事業が、南岸の住宅地等を削り取り、得られた大量の余剰土砂を使って、旧城濠や、新堤建設によって不用となった洪水遊水地の埋め立てを行うという、大規模な都市改造事業を付随させていたことをあらためて確認させてくれる。
